Elazığ ve Erzurum jeotermal sondajında yaşanan kuyu problemleri ve kuyu saptırma deneyimi

Bu çalışmada, Maden Tetkik ve Arama Genel Müdürlüğü'nün Elazığ ve Erzurum'da gerçekleştirdiği jeotermal sondajlarda karşılaşılan kuyu problemleri ve kuyu saptırma deneyimleri bilim dünyası ve sondaj sektörüyle paylaşılmak üzere tartışmaya açılmıştır.

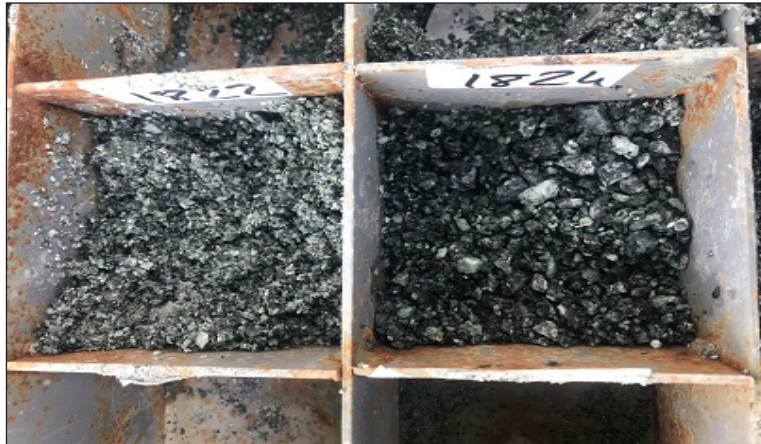
Sabır ile beklenip elekten gelen formasyon kırıntılarının büyüklüğü (Şekil 1) inceleneydi ve mevcut çamurun yoğunluğu artırılıp kontrollü şekilde ilerlemeye geçilseydi takım dizisinin sıkışması engellenebilirdi. Ayrıca sıkışma esnasında kuyu içerisine akan parçaları dışarı atmak için sirkülasyon sıvısının debisi artırıldığında sabit sirkülasyon borusu hattı (standpipe) patlamıştır. Bunun nedeni matkap püskürtme başlıklarından (nozül) kaynaklanan yüksek basınç ve sabit boruların bu basıncı karşılamak için yeterli dayanıma sahip olmamasıdır. Sirkülasyon sisteminde toplam pompa basınç kaybının yaklaşık

Şekil 1- 1.822 ve 1.824 metreler için elekten alınan kırıntı numuneleri.

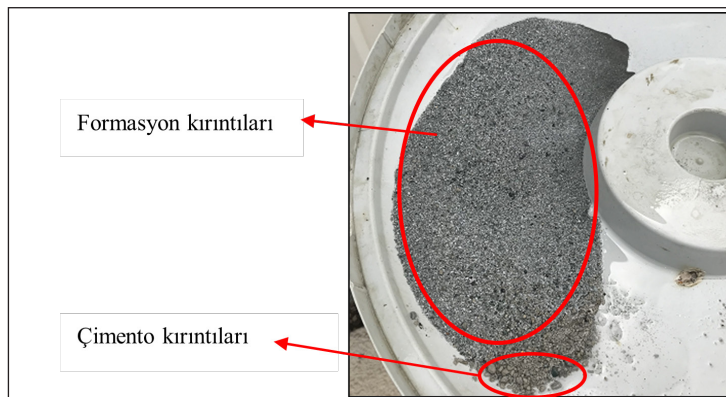
Ağırlık saatinde yük miktarı artırıldığında belli bir yük değerinde pompa basınç artışı gözlenmiş ve basınç artışı ile birlikte ilerleme hızı da artmıştır. Elek üstüne gelen kırıntı numuneleri incelendiğinde tamamen çimento kırıntılarında olduğu görülmüştür. Bu nedenle pompa basınç artışının başladığı yük olan 3,5 ton maksimum WOB olarak seçilmiş ve ilerleme hızı kontrol edilerek ağırlık saati göstergesinde WOB azaldıkça (3-3,2 ton), WOB tekrar 3,5 tona çıkarılmıştır. Bu aralıkta vardiyada olan ilerleme 0,10-0,40 m arasında değişim göstermiş ve ilerleme hızı saatte ortalama 5 cm olmuştur. İlerlemeler sırasında belirli aralıklar ile kuyudan gelen kırıntılar incelenmiş çimento ve kırıntı yüzdesi kaydedilmiştir. 1.659,35 m'de matkap kontrolü için takım dizisi çekilmiş ve sapmayı hızlandırmak için de saptırma sapının açısı 1,76 dereceye ayarlanmıştır. Bu aralıkta 627 IADC kodlu matkap kullanılmıştır. Takım dizisi kuyu tabanına dokununca matkabın eski yuvasına oturup oturmadığını kontrol etmek için döner masa yarım tur çevrilerek matkabın eski yerine gelip gelmediği kontrol edilmiştir. Matkabın eski yuvasına oturduğundan emin olduktan sonra matkap üzerine verilen yük 3,5-4 ton arasında tutulmuş ve elekten gelen numunede formasyon kırıntı yüzdesi takip edilmiştir. Formasyon kırıntısı çimento miktarına göre %80'in üzerinde gözlemlendiğinde yük de kademeli olarak artırılmıştır. Vardiyada olan ilerleme hızı 0,50 m'ye çıkarılmış ve %100 formasyon kırıntılarının (Şekil 2) gelmesiyle birlikte WOB artırılarak 1 tij uzunluğunda (9,15 m) fazladan ilerleme yapılmıştır. Bu aralıkta üzerinde 13/32"lik nozul bulunan 537 IADC kodlu matkap kullanılmıştır. Pompa debisi 290 GPM ve sistemin ortalama basınç kaybı ise 66 bar'dır.

Şekil 2- Saptırma operasyonunda elekten gelen formasyon ve çimento kırıntılarının incelenmesi.
